Meerjarenonderhoudsplan

3535 • Appartementencomplex

Voorbeelstraat 35

Amsterdam

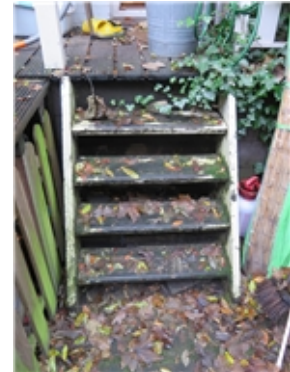
B4EM04 Houtrot aan hekwerken en vloeren

Ernst	Intensiteit	Omvang	Conditie	Risico/prioriteit
Ernstig	3	3	4	Veiligheid & Gezondheid - matig effect Technische vervolgschade - matig effect Toename klachtenonderhoud - matig effect Score: 2

Het verfsysteem van de buitentrap op de eerste bouwlaag is aangetast door mos- en algengroei. Als gevolg van de hoge vochtbelasting vanuit de mossen en algen is het verfsysteem aan het afbladderen. Dit wil zeggen dat het verfsysteem geen bescherming meer biedt aan het onderliggende materiaal waardoor er houtrot is ontstaan. De houtrot is dusdanig vergevorderd dat wij verwachten dat herstel (kostentechnisch gezien) niet zinvol meer is. Daarnaast zorgt de mos- en algengroei ervoor dat de treden glad zijn. Wij adviseren om de trap te vervangen gelijktijdig met het eerstvolgende planmatige onderhoud.

Activiteit:	2023	Hvh	Totaal
Vervangen buitentrap hout		1,00 pst	€ 926

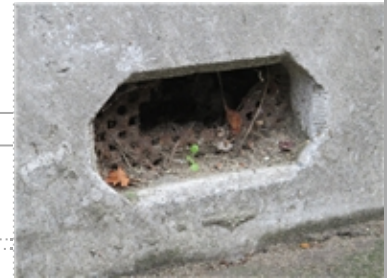
B7EW01 Corrosie

Ernst	Intensiteit	Omvang	Conditie	Risico/prioriteit
Serieus	3	4	4	Toename klachtenonderhoud - gering effect Score: 7

Tijdens de inspectie is corrosie geconstateerd bij de stalen ventilatieroosters. Wij adviseren deze te vervangen. Dit om te voorkomen dat de rooster kapot gaan (er is zelfs al één kapot rooster geconstateerd) en ongedierte de constructie in kan dringen.
N.B. er zijn geen kosten opgenomen.

Activiteit:	2022	Hvh	
Vervangen ventilatie rooster staal (ongediertebestrijding)		1,00 pst

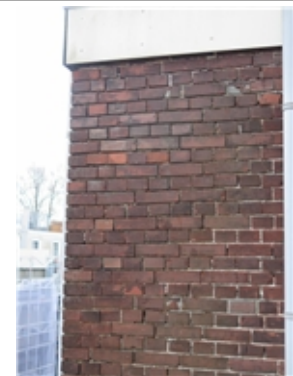
B8SM04 Erosie, verwerking, verzanding

Ernst	Intensiteit	Omvang	Conditie	Risico/prioriteit
Serieus	3	4	4	Technische vervolgschade - gering effect Toename klachtenonderhoud - gering effect Beleving & Esthetica - matig effect Score: 5

Het voegwerk bij de vijfde bouwlaag bij de achteregevel is uitgespoeld en sterk verweerd. Dit kan op korte termijn voor vochtschades zorgen. Dit wetende adviseren wij gelijktijdig met het eerstvolgende planmatige onderhoud het voegwerk te laten vervangen.

Activiteit:	2035	Hvh	Totaal
Vervangen voegwerk geknipt		11,52 m2	€ 2.513

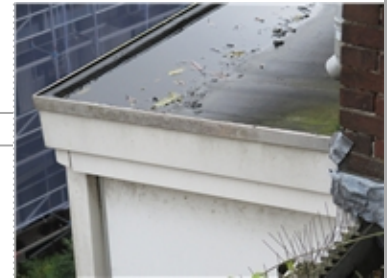
B6GA02 Vuil, aanslag, verkleuring

Ernst	Intensiteit	Omvang	Conditie	Risico/prioriteit
Gering	3	2	1	Gebruik en bedrijfsproces - gering effect Technische vervolgschade - matig effect Toename klachtenonderhoud - matig effect Beleving & Esthetica - gering effect Score: 4

De doorvoeren bij het dak boven de balkonconstructie zijn verstopt geraakt (mogelijk als gevolg van bladval). Het advies de doorvoeren te laten reinigen op korte termijn. Dit om lekkages te voorkomen.

Activiteit: 2022 Hvh

Reinigen dak boven balkonconstructie 1,00 pst

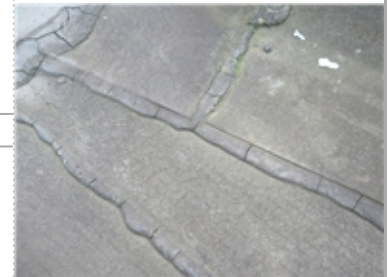
B6SM04 Craquelé bitumineuze daken

Ernst	Intensiteit	Omvang	Conditie	Risico/prioriteit
Serius	2	4	3	Gebruik en bedrijfsproces - matig effect Technische vervolgschade - matig effect Toename klachtenonderhoud - gering effect Beleving & Esthetica - gering effect Score: 3

Tijdens de inspectie is geconstateerd dat er zich craquelé (haarvormige scheuren) in de naden van de van de dakbedekking en ook in de dakbedekking zelf bevindt. Omdat de craquelévorming zich in een gevorderd stadium bevindt, brengt de craquelé een gering direct bouwkundig risico met zich mee, de waterdichtheid van de dakbedekking wordt op termijn immers steeds onzekerder. Wij adviseren daarom de staat van het dak periodiek te laten controleren. Tevens adviseren wij voor nu 2023 als vervangingsjaar voor de dakbedekking te hanteren.

Activiteit: 2023 Hvh Totaal

Vervangen dakbedekking APP 69,26 m2 € 8.389

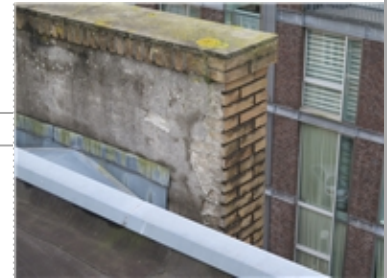
B8SC03 Afbrokkelen

Ernst	Intensiteit	Omvang	Conditie	Risico/prioriteit
Serieus	3	3	3	Technische vervolgschade - gering effect Toename klachtenonderhoud - gering effect Beleving & Esthetica - gering effect Score: 5

Tijdens de inspectie is geconstateerd dat het stucwerk achter de borstwering afbrokkelt. Gezien het afbrokkelende stucwerk de onderliggende goot verstopt kan laten raken (wat kans op lekkages met zich meebrengt) en gezien het stucwerk een beschermde functie heeft, adviseren wij het stucwerk te laten vervangen gelijktijdig met het eerstvolgende planmatige onderhoud.

Activiteit:	2023	Hvh	Totaal
Vervangen stucwerk		2,59 m2	€ 203

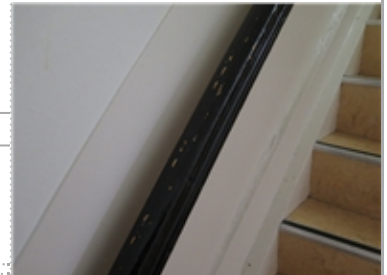
B11SM01 Beschadiging

Ernst	Intensiteit	Omvang	Conditie	Risico/prioriteit
Serius	3	3	3	Toename klachtenonderhoud - matig effect Beleving & Esthetica - matig effect Score: 6

Tijdens de inspectie is geconstateerd dat het verfsysteem van de hekwerken en leuningen in het trappenhuis plaatselijk beschadigd is. Dit is een esthetisch gebrek. Wij adviseren daarom om gelijktijdig met het eerst volgende planmatige onderhoud schilderonderhoud aan de balustrades en leuningen plaats te laten vinden.

Activiteit:	2023	Hvh	Totaal
Groot schilderwerk trapleuning dekkend		10,08 m1	€ 170

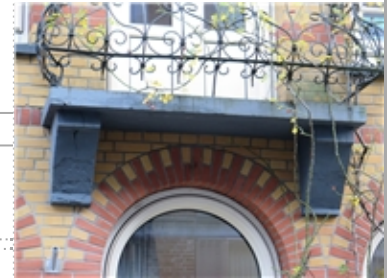
B11SM09 afbladderen/slijtage/beschadiging

Ernst	Intensiteit	Omvang	Conditie	Risico/prioriteit
Serius	3	3	3	Beleving & Esthetica - matig effect Score: 6

Het verfsysteem is plaatselijk versleten en bladdert plaatselijk af, dit wil zeggen dat het verfsysteem geen bescherming meer biedt aan het onderliggende materiaal. Dit kan komen omdat het verfsysteem volledig aan het einde van zijn levensduur is, of is aangebracht op een ondergrond waarop het niet voldoende kon hechten of doordat het onderliggende materiaal vocht opneemt en daardoor de verf afstoot. Wij adviseren om op kortere termijn groot schilderonderhoud uit te laten voeren.

Activiteit:	2023	Hvh	Totaal
Groot schilderwerk steenachtig		6,00 m2	€ 186

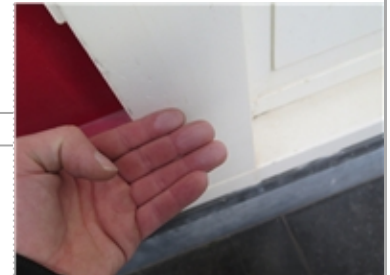
B11SM07 Verpoederen

Ernst	Intensiteit	Omvang	Conditie	Risico/prioriteit
Serius	2	4	3	Gebruik en bedrijfsproces - gering effect Toename klachtenonderhoud - matig effect Beleving & Esthetica - matig effect Score: 4

Activiteit:	2023	Hvh	Totaal
Groot schilderwerk kozijn en raam hout dekkend (beschut)		18,80 m1	€ 232

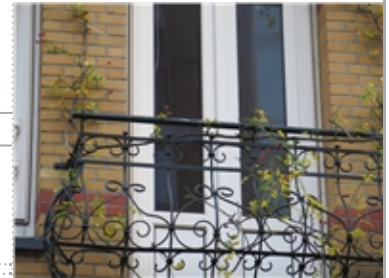
B11EM05 Afladderen

Ernst	Intensiteit	Omvang	Conditie	Risico/prioriteit
Ernstig	3	2	3	Toename klachtenonderhoud - gering effect Beleving & Esthetica - matig effect Score: 6

Het verfsysteem is aan het afladderen, in dit geval betreft het puur een esthetisch gebrek, gezien het onderliggende materiaal verzinkt staal betreft en het verfsysteem alleen een esthetische functie heeft. De afladdering wordt veroorzaakt doordat het verfsysteem aan het einde van zijn levensduur is. Wij adviseren om het verfsysteem gelijktijdig met het eerstvolgende planmatige gevelonderhoud te laten herstellen (middels groot schilderonderhoud). Dit met het oog op esthetica.

Activiteit:	2023	Hvh	Totaal
Groot schilderwerk hek metaal (gedetailleerd)		7,05 m2	€ 451

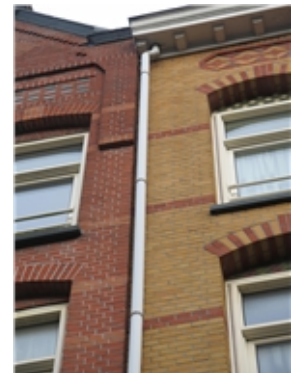
K5GV02 Verval tussen 75%-87,5% van de levensduur

Ernst	Intensiteit	Omvang	Conditie	Risico/prioriteit
Gering	2	5	3

Tijdens de inspectie is geconstateerd dat er zich verkleurde PVC-hemelwaterafvoeren bij de voorgevel bevinden. Dit betekent dat hemelwaterafvoeren in een begin stadium verouderen. Omdat de hemelwaterafvoeren zich niet bevinden in een overdekte ruimte, worden de hemelwaterafvoeren constant aangetast door allerlei weersomstandigheden. Wij adviseren de hemelwaterafvoeren tijdens het onderhoud in 2029 (preventief) te vervangen. N.B. deze bevinding geldt ook voor alle vergaarbakken bij het complex. Echter is de opgenomen post bij deze handeling alleen voor het vervangen van de hemelwaterafvoeren welke zich aan de voorgevelzijde van het complex bevinden.

Activiteit:	2029	Hvh	Totaal
Vervangen hemelwaterafvoer pvc		12,25 m1	€ 729

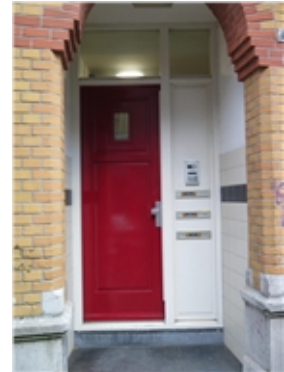
E13GV02 Verval tussen 75%-87,5% van de levensduur

Ernst	Intensiteit	Omvang	Conditie	Risico/prioriteit
Gering	2	5	3	Gebruik en bedrijfsproces - gering effect Toename klachtenonderhoud - gering effect Beleving & Esthetica - gering effect Score: 4

De videobel-installatie nadert het einde van de levensduur. Geconstateerd is dat de installatie zich al minstens 13 jaar bij het trappenhuis bevindt. Wij adviseren er rekening mee te houden dat de intercom op termijn vervangen dient te worden (vanwege storingen en verval). Dit wetende hebben wij het vervangen van de intercominstallatie gelijktijdig met het eerstvolgende groot onderhoud aan het trappenhuis ingepland.

Activiteit:	2029	Hvh	Totaal
Vervangen unit entree		1,00 st	€ 1.831

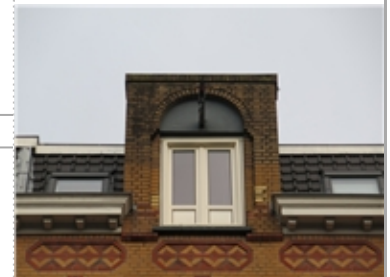
B2GA01 Aangroei mos, algen

Ernst	Intensiteit	Omvang	Conditie	Risico/prioriteit
Gering	3	2	1	Technische vervolgschade - gering effect Toename klachtenonderhoud - gering effect Beleving & Esthetica - matig effect Score: 5

Tijdens de inspectie zijn mossen geconstateerd op de borstwering nabij de vijfde bouwlaag. Deze mossen vergroten de kans op vorstschade en geven een esthetisch nadelig effect. Het advies is daarom om deze mossen te laten verwijderen, gelijktijdig met het eerstvolgende planmatige gevelonderhoud. Tevens is het voegwerk nabij de borstwering plaatselijk afgebrokkeld. Ook hier adviseren wij herstelwerkzaamheden plaats te laten vinden.

Activiteit:	2023	Hvh	Totaal
Reinigen (+ plaatselijk vervangen voegwerk)		1,00 pst	€ 617

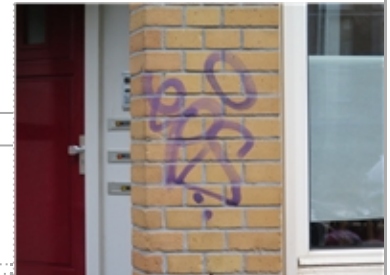
B2GA02 Graffiti, bekladding

Ernst	Intensiteit	Omvang	Conditie	Risico/prioriteit
Gering	3	2	1	Toename klachtenonderhoud - gering effect Beleving & Esthetica - gering effect Score: 7

Tijdens de inspectie is een bekladding (van de gevel) met graffiti aangetroffen. De bekladding geeft een esthetisch nadelig effect. Wij adviseren daarom de bekladding gelijktijdig met het eerstvolgende planmatige onderhoud te verwijderen.

Activiteit:	2023	Hvh	Totaal
Reinigen graffiti		1,00 pst	€ 154

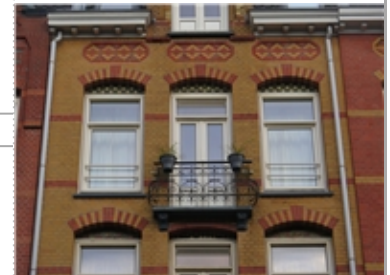
B4SC05 Scheuren

Ernst	Intensiteit	Omvang	Conditie	Risico/prioriteit
Serius	3	2	2	Gebruik en bedrijfsproces - gering effect Technische vervolgschade - matig effect Toename klachtenonderhoud - matig effect Beleving & Esthetica - gering effect Score: 4

Tijdens de inspectie zijn scheuren ontdekt in de balkonconstructie van respectievelijk Voorbeeldstraat 35C en Voorbeeldstraat 35A. Het advies is om onderzoek te laten doen naar de oorzaak van de scheuren (mogelijk carbonatatie (corrosie in de wapening van de betonconstructie van het balkon)) en de scheuren te laten herstellen. Wij hebben hier een stelpost voor opgenomen.

Activiteit:	2023	Hvh	Totaal
Herstellen		1,00 pst	€ 1.234

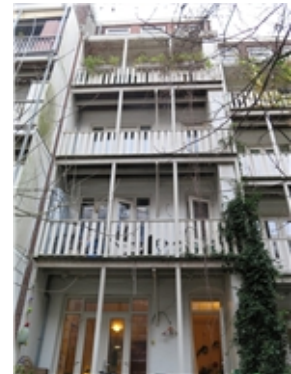
B4GA01 Aangroei struik

Ernst	Intensiteit	Omvang	Conditie	Risico/prioriteit
Gering	3	3	2	Gebruik en bedrijfsproces - gering effect Technische vervolgschade - matig effect Toename klachtenonderhoud - gering effect Beleving & Esthetica - gering effect Score: 4

Tijdens de inspectie is geconstateerd dat er een struik tegen de balkonconstructie bij de achtergevel gevel aangroeit. Deze struik tast de afwerkklagen van de balkenconstructie aan. Zo kan de struik het verfsysteem beschadigen en tevens kan deze struik op termijn ook de balkonconstructie zelf beschadigen en zelfs doen verzakken. Tot slot kan de struik op termijn ook met de fundering vergroeien. Wij adviseren daarom de struik tijdens het eerstvolgende onderhoud te laten snoeien/verwijderen nu dit nog eenvoudig kan. Hier hebben wij een post voor opgenomen.

Activiteit:	2023	Hvh	Totaal
Verwijderen/snoeien struik		1,00 pst	€ 432

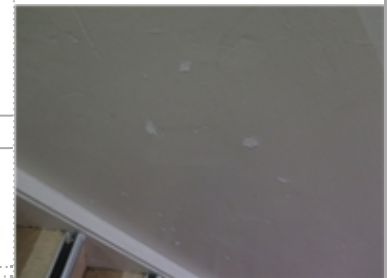
B8SM03 Beschadiging

Ernst	Intensiteit	Omvang	Conditie	Risico/prioriteit
Serius	3	2	2	Toename klachtenonderhoud - gering effect Beleving & Esthetica - matig effect Score: 6

Tijdens de inspectie is geconstateerd dat het stucwerk op meerdere plaatsen in het trappenhuis beschadigd is. Dit is een esthetisch gebrek. Wij adviseren daarom om gelijktijdig met het eerstvolgende planmatige onderhoud, onderhoud in het trappenhuis uit te voeren.

Activiteit:	2023	Hvh	Totaal
Vervangen stucwerk (10%)		1,00 pst	€ 449

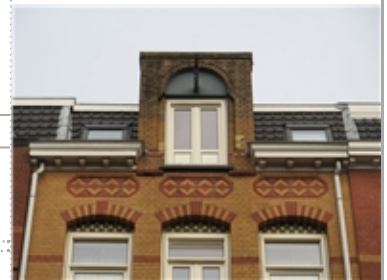
B11SM07 Afbladderen

Ernst	Intensiteit	Omvang	Conditie	Risico/prioriteit
Ernstig	2	2	2	Technische vervolgschade - gering effect Score: 5

Tijdens de inspectie is geconstateerd dat het verfsysteem zeer plaatselijk afbladdert. Daarnaast is het verfsysteem plaatselijk vervuild. Dit zijn normale ouderdomsverschijnselen van het verfsysteem. Wij adviseren daarom om binnen 24 maanden te gaan schilderen om het verfsysteem intact te houden. Het is kostbaarder om later te gaan schilderen omdat het verfsysteem dan verder zal afbladderen, in dat geval dient het oude verfsysteem geheel te worden verwijderd.

Activiteit:	2023	Hvh	Totaal
Groot schilderwerk boeiboord hout dekkend		1,56 m2	€ 73

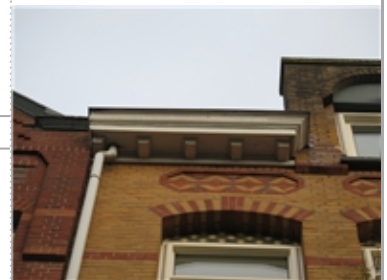
B11EM05 Afbladderen

Ernst	Intensiteit	Omvang	Conditie	Risico/prioriteit
Ernstig	3	1	2	Technische vervolgschade - gering effect Toename klachtenonderhoud - gering effect Beleving & Esthetica - gering effect Score: 5

Tijdens de inspectie is geconstateerd dat het verfsysteem zeer plaatselijk afbladdert. Daarnaast is het verfsysteem plaatselijk vervuild. Dit zijn normale ouderdomsverschijnselen van het verfsysteem. Wij adviseren daarom om binnen 24 maanden te gaan schilderen om het verfsysteem intact te houden. Het is kostbaarder om later te gaan schilderen omdat het verfsysteem dan verder zal afbladderen, in dat geval dient het oude verfsysteem geheel te worden verwijderd.

Activiteit:	2023	Hvh	Totaal
Groot schilderwerk gootconstructie hout dekkend 2 1/2 B		3,57 m2	€ 180

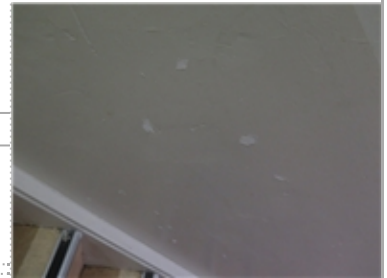
B11SM01 Beschadiging

Ernst	Intensiteit	Omvang	Conditie	Risico/prioriteit
Serius	3	2	2	Toename klachtenonderhoud - gering effect Beleving & Esthetica - matig effect Score: 6

Het verfsysteem van het stucwerk is plaatselijk beschadigd. Daarnaast zijn er plaatselijk slijtagesporen zichtbaar in het stucwerk. Dit zijn esthetische gebreken. Het advies is om gelijktijdig met het eerstvolgende planmatige onderhoud, onderhoud in het trappenhuis uit te laten voeren.

Activiteit:	2023	Hvh	Totaal
Groot schilderwerk stucwerk		98,84 m2	€ 1.690

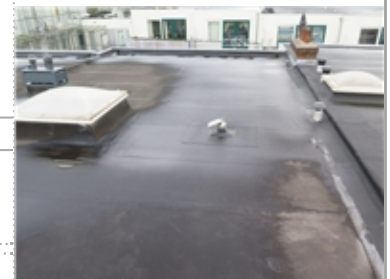
E10SB03 Keuring (bijna) verlopen

Ernst	Intensiteit	Omvang	Conditie	Risico/prioriteit
Ernstig	3	1	2	Veiligheid & Gezondheid - gering effect Score: 3

Tijdens de inspectie is geconstateerd dat de keuring van de valbeveiliging vervalt per mei 2022. Het advies is keuring op korte termijn uit te laten voeren. Wij hebben hier geen kosten voor opgenomen, gezien dit nog binnen de kosten van de de corporatie zal vallen.

Activiteit:	2022	Hvh	
Ter informering		1,00 pst

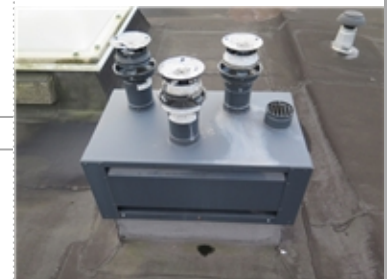
B2GB02 Subelementen manco

Ernst	Intensiteit	Omvang	Conditie	Risico/prioriteit
Gering	3	2	1	Gebruik en bedrijfsproces - gering effect Technische vervolgschade - gering effect Toename klachtenonderhoud - gering effect Beleving & Esthetica - gering effect Score: 4

Activiteit:	2023	Hvh	Totaal
Vervangen afvoerpijpen		1,00 pst	€ 247
